DÉPARTEMENT DE L'YONNE

Commune de  
**CHEVANNES**

**DIAGNOSTIC DU SYSTÈME D'ASSAINISSEMENT  
(RÉSEAU ET STATION)**

**PHASE 3**

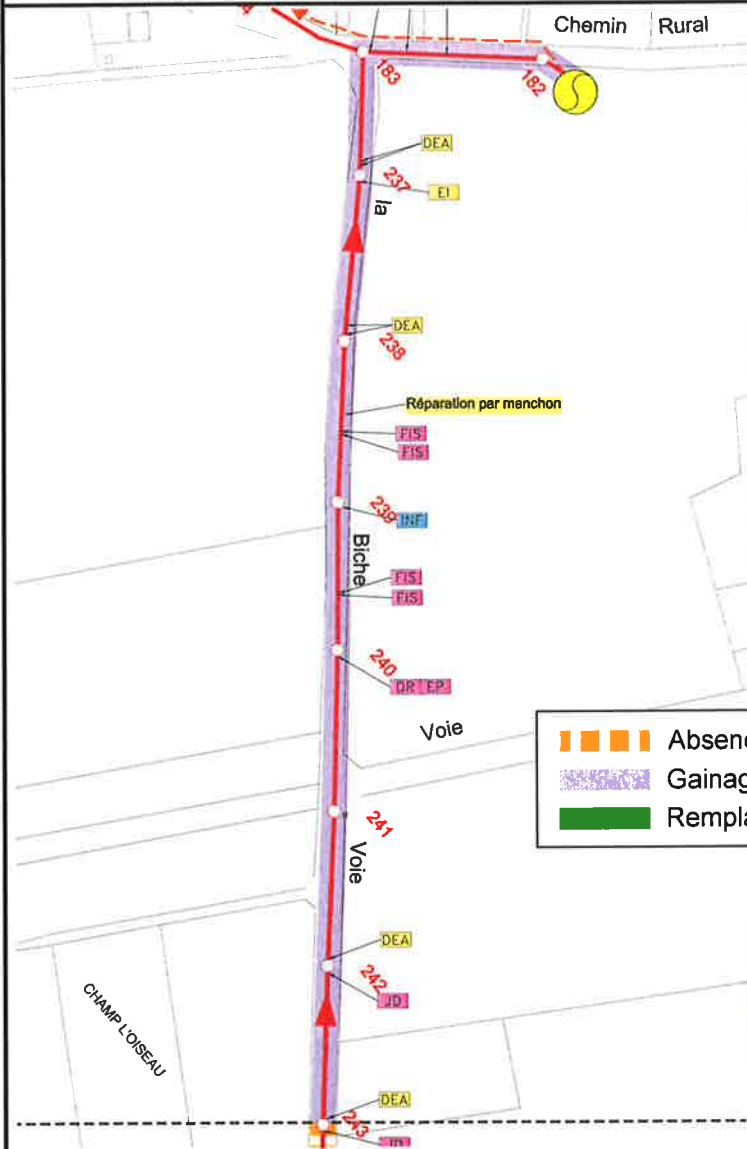
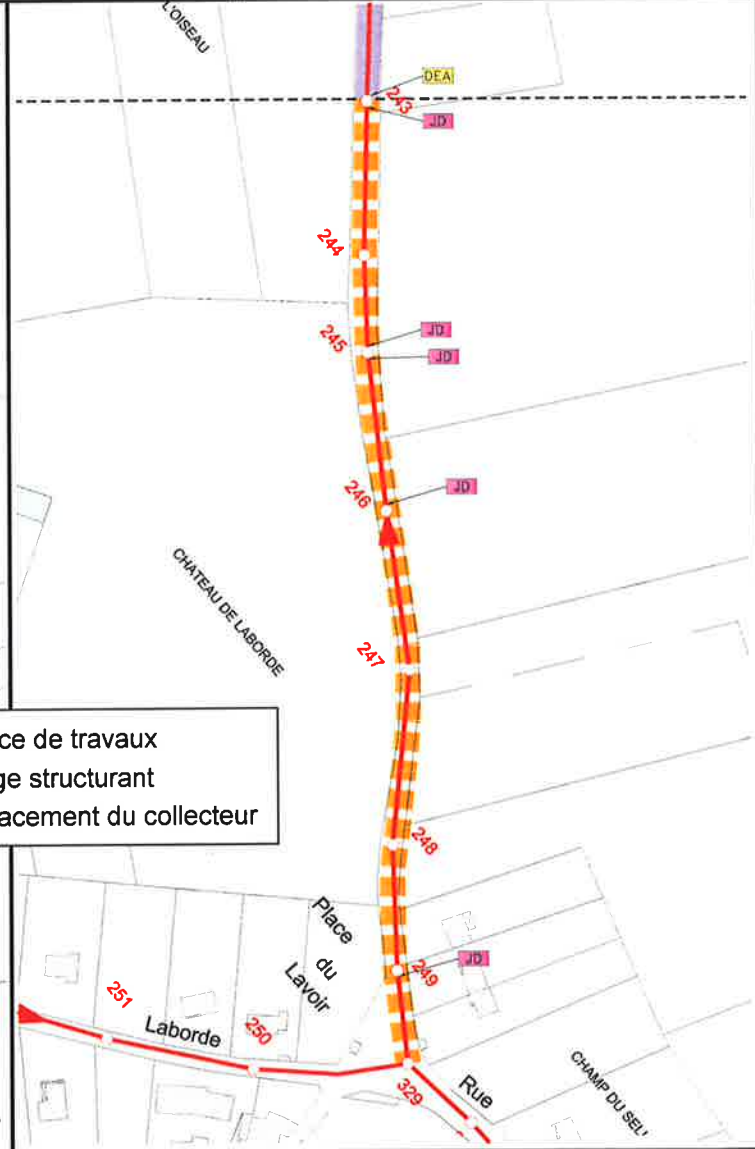
- Réseau d'eaux usées - 866.1ml
- Ø200 - Grès - Tronçons 329 à PR
- N° de dossier : 1330412 (04/11 /13 - 08/11/13)

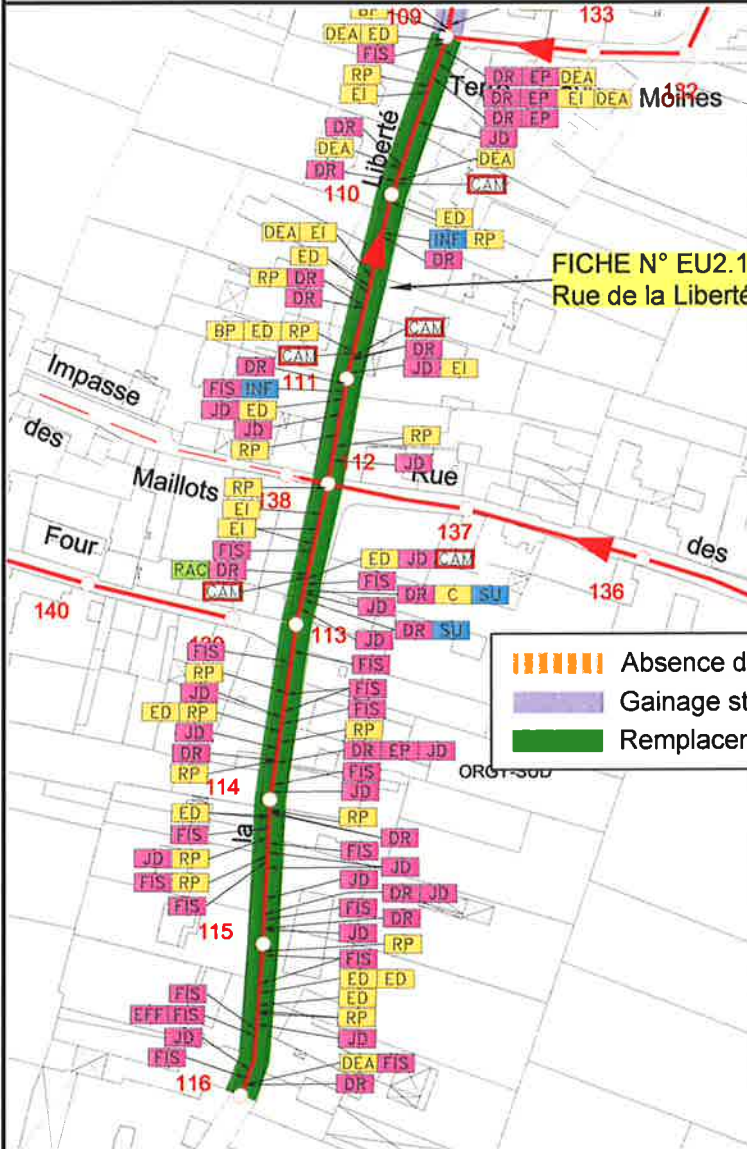
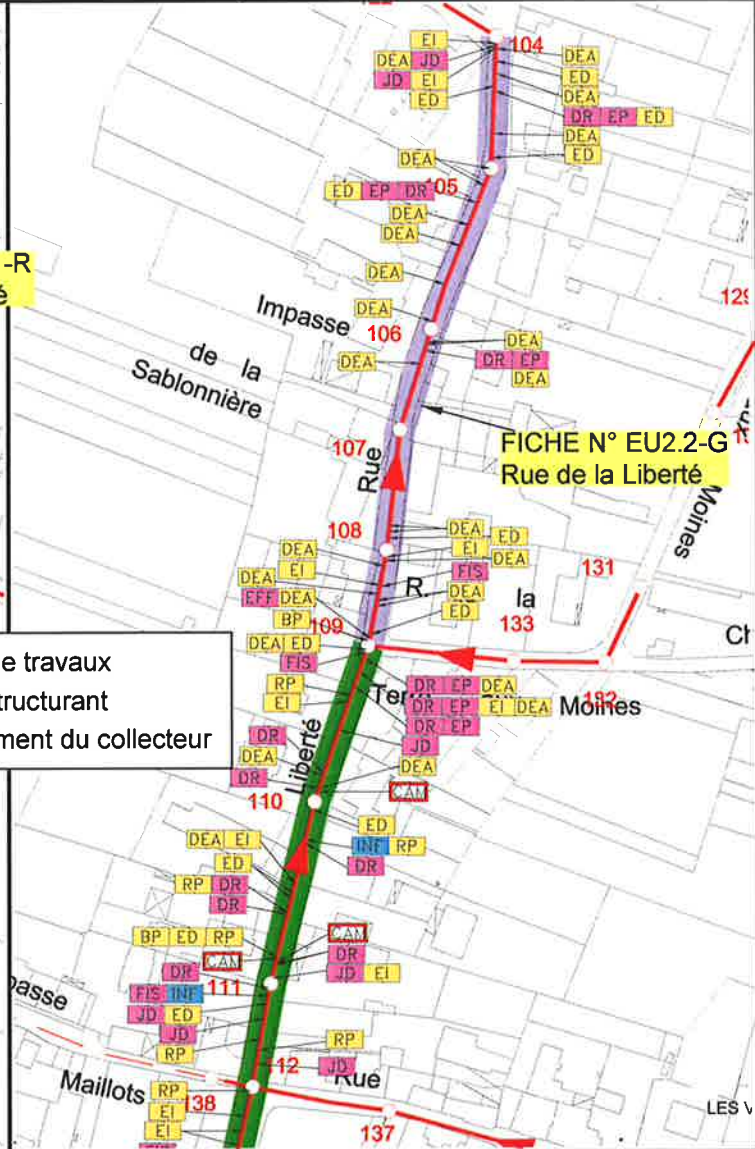
- Réseau d'eaux usées - 560ml
- Ø200 - Grès / Fibres-ciment - Tronçons 116 à 104
- N° de dossier : 1330412 (04/11 /13 - 08/11/13)

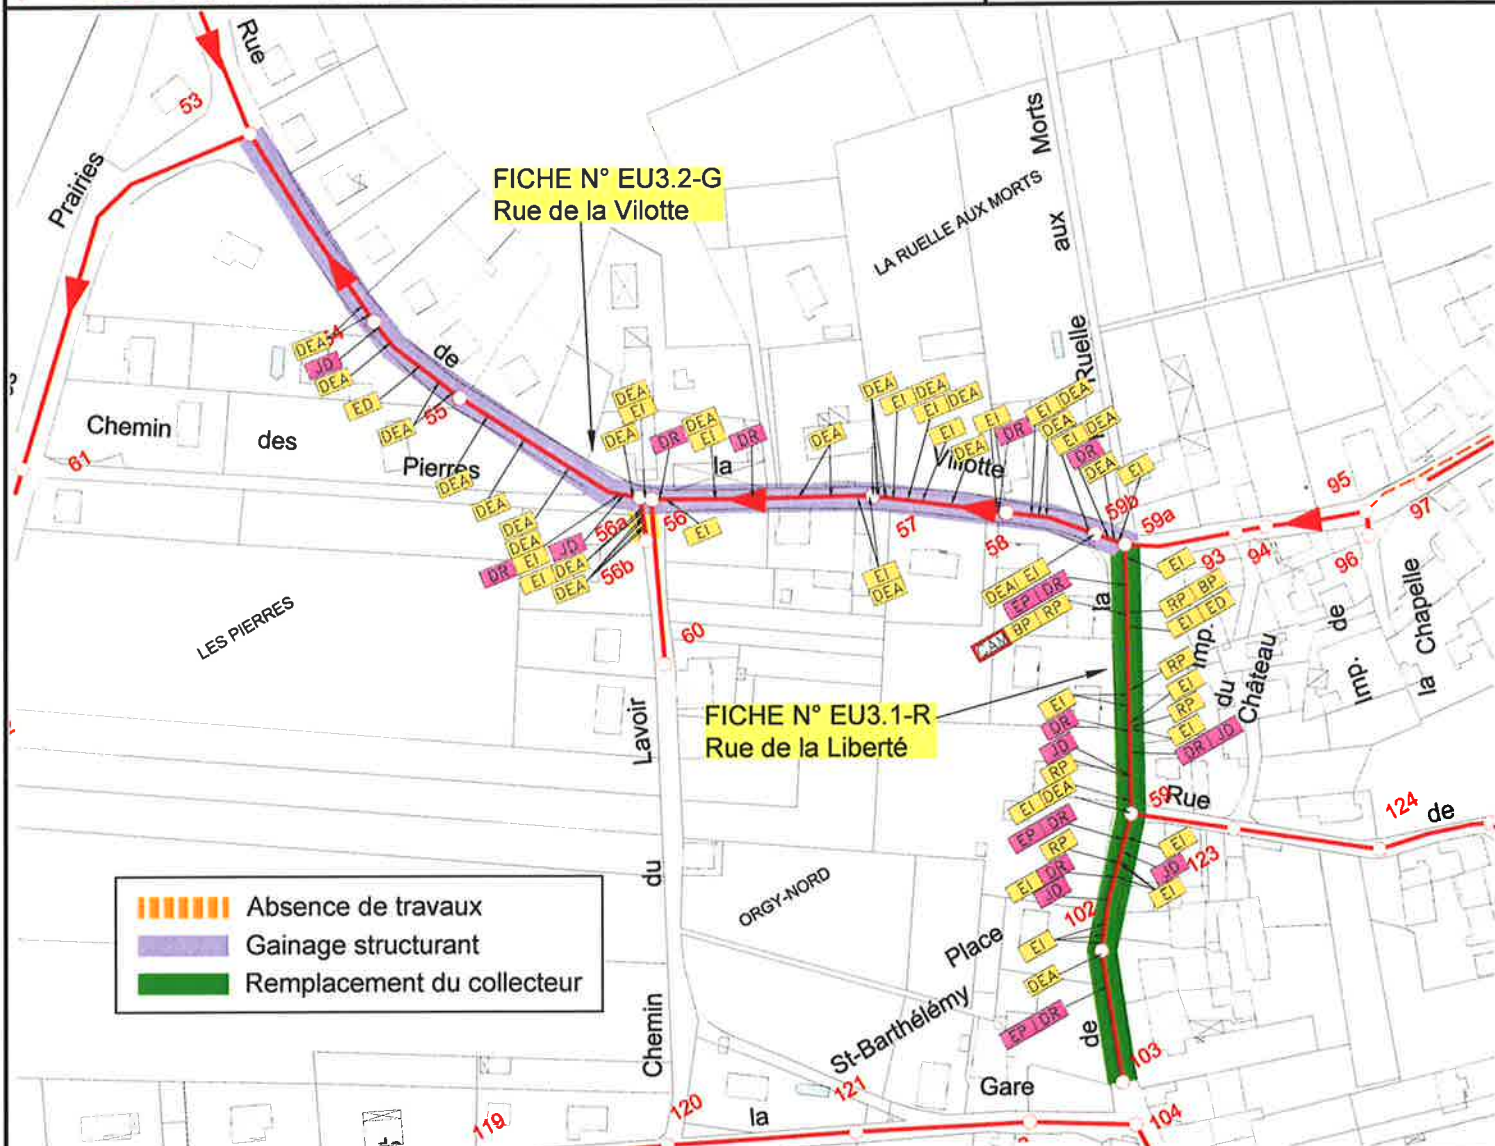
- Réseau d'eaux usées - 516ml
- Ø200 - Grès / Fibres-ciment - Tronçons 53 à 103
- N° de dossier : 1330412 (0/11 /13)

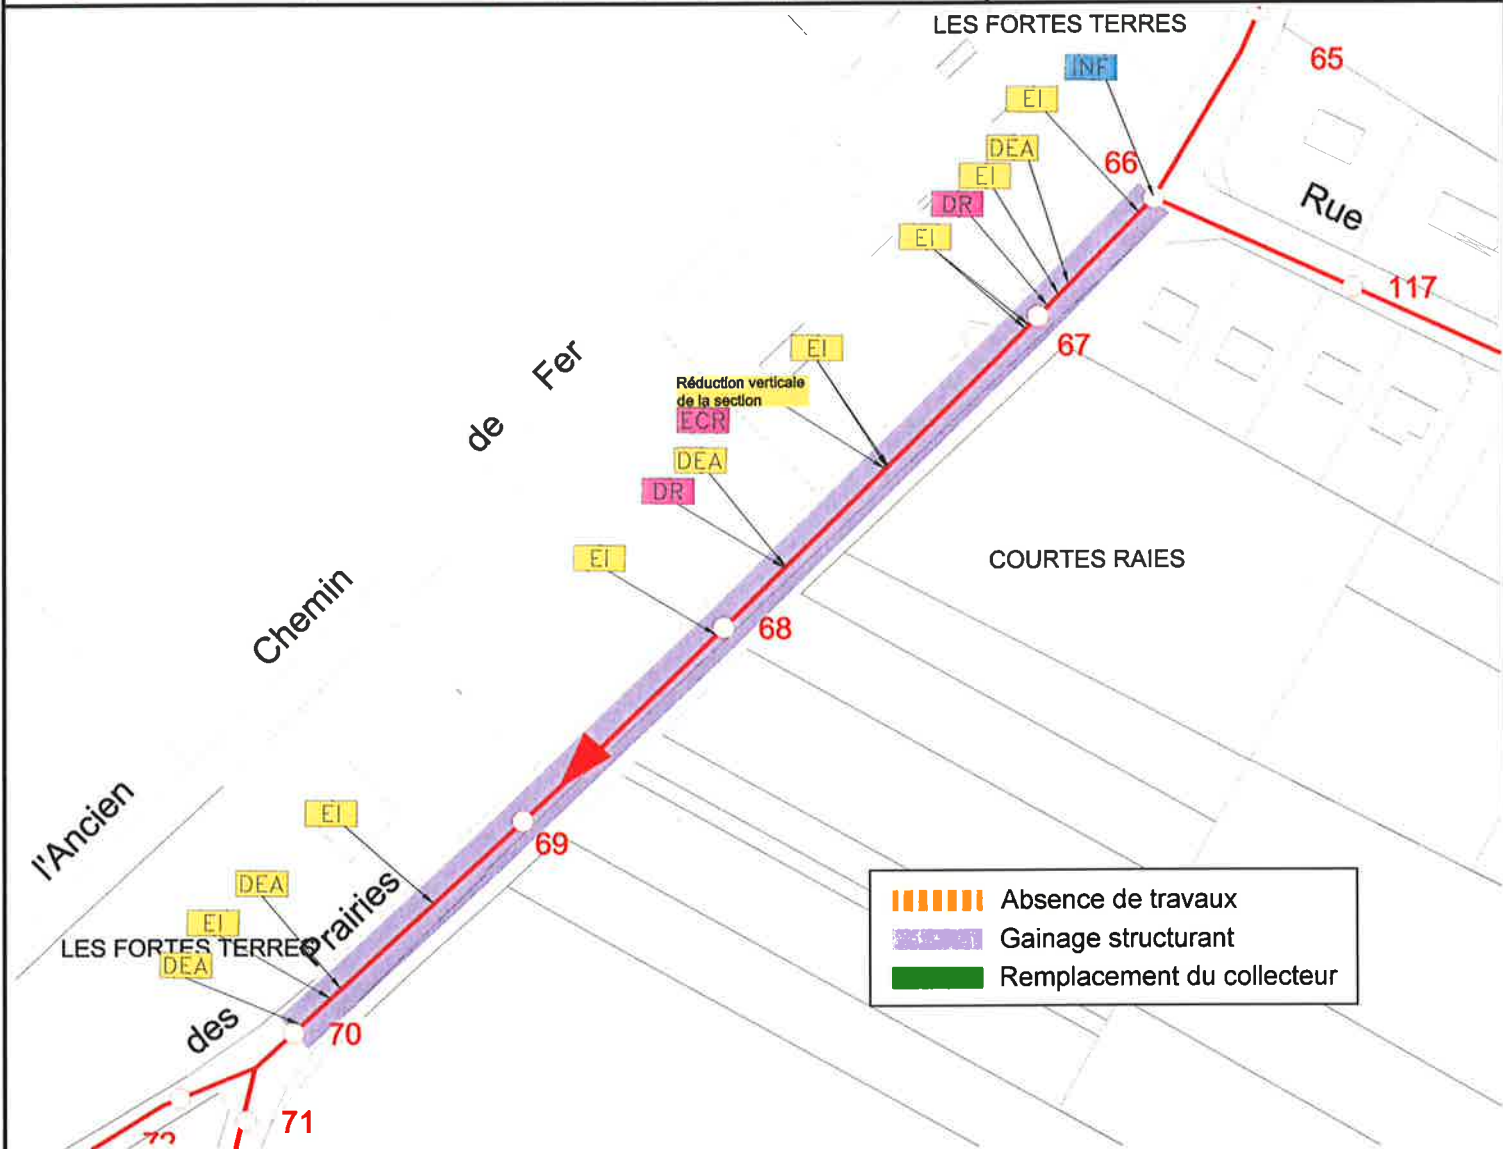
- Réseau d'eaux usées - 328.5ml
- Ø200 - Grès / PVC - Tronçons 66 à 70
- N° de dossier : 1330412 (06/11/13)

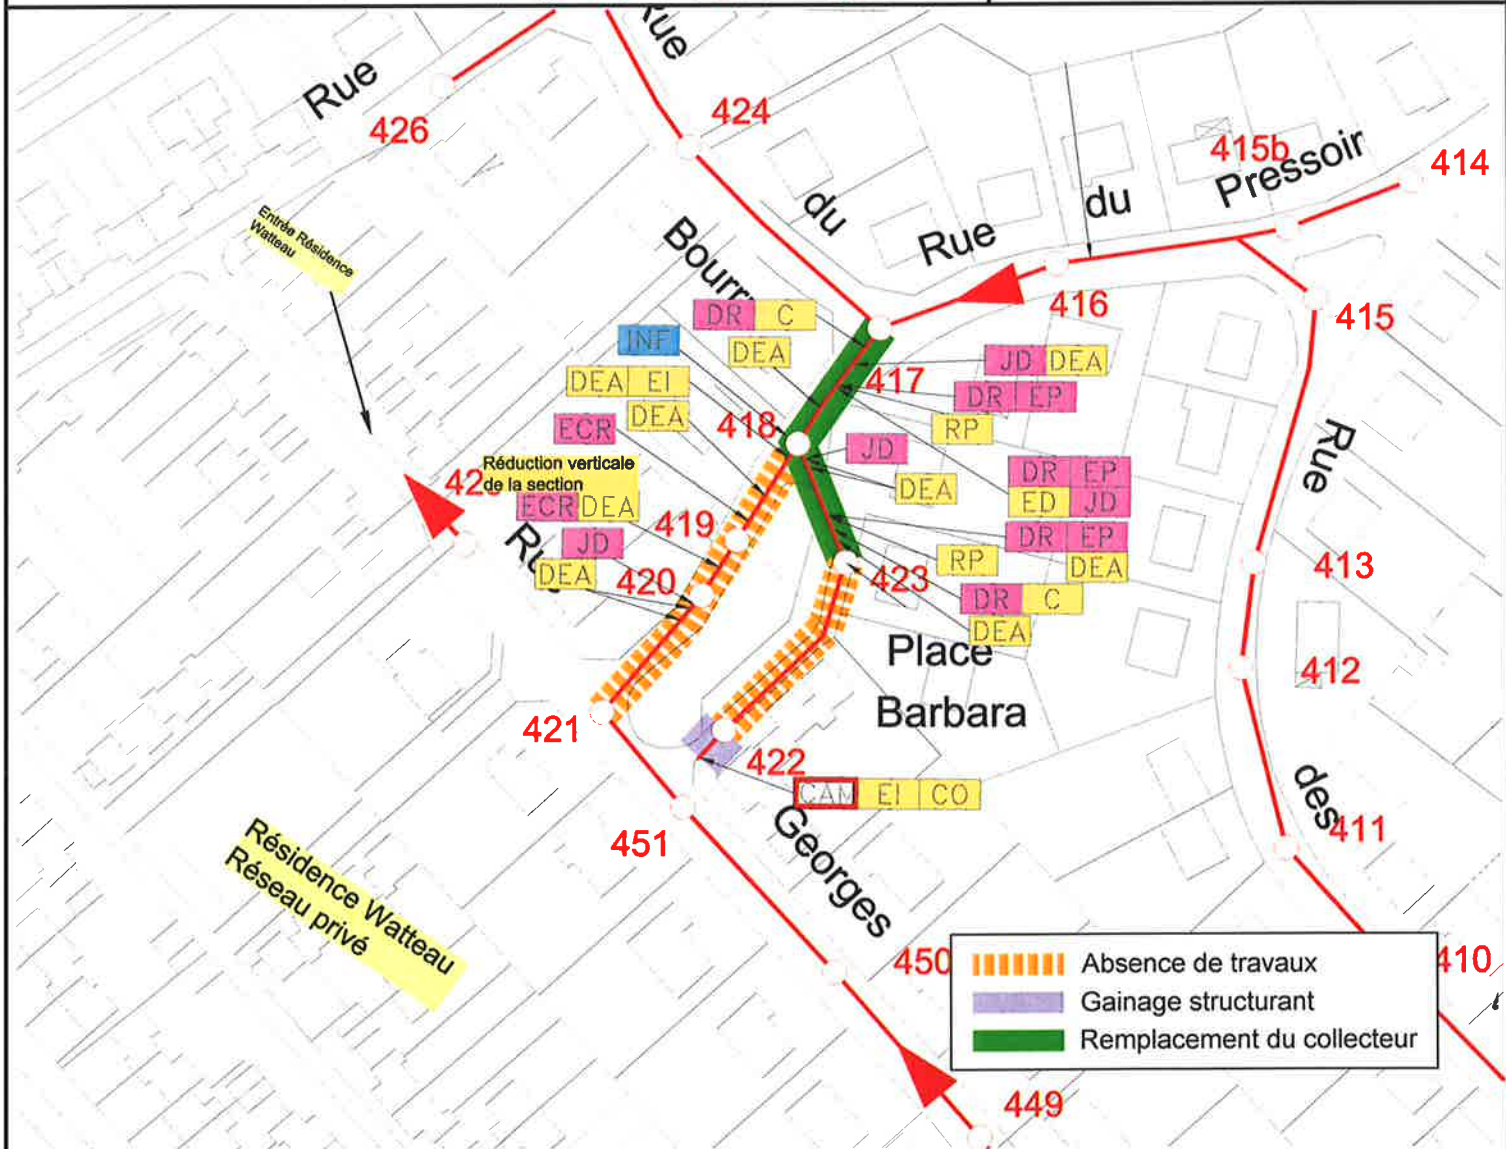
- Réseau d'eaux usées - 153.2ml
- Ø150/Ø200 - PVC-U / Fibres-ciment - Tronçons 417 à 421 et 418 à 422
- N° de dossier : 1330412 (07/11/13)

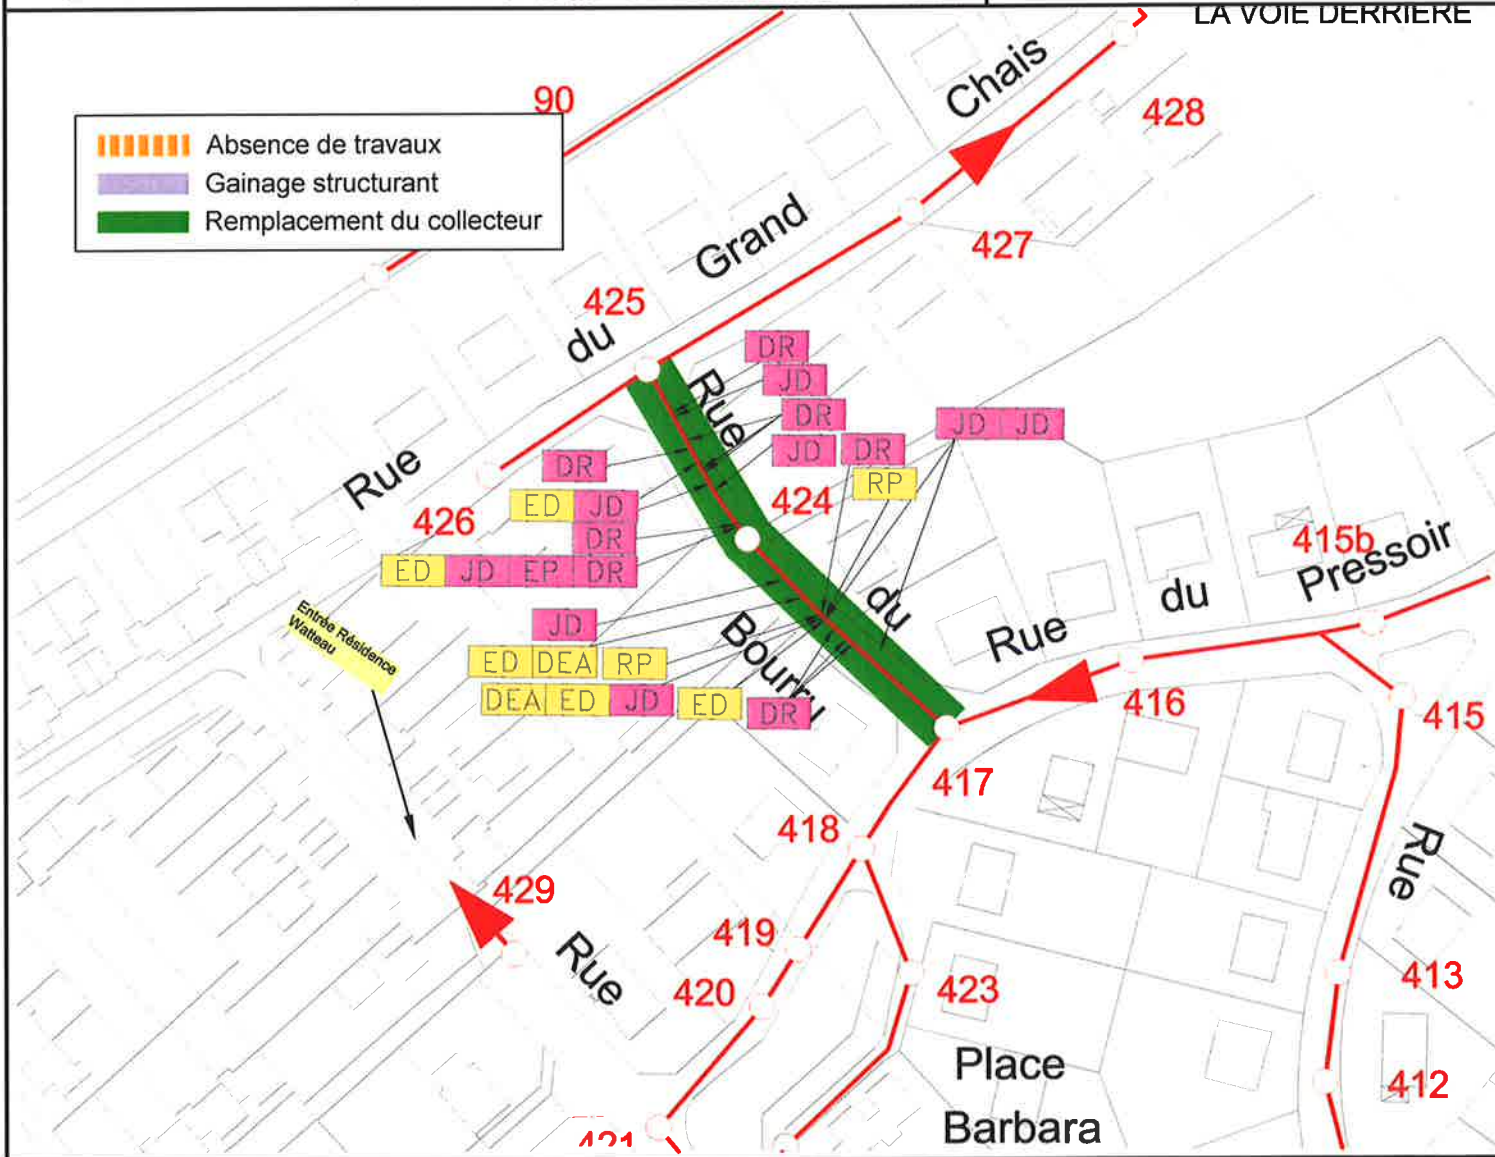
- Réseau d'eaux usées - 90.6ml
- Ø150 - Fibres-ciment - Tronçons 417 à 425
- N° de dossier : 1330412 (07/11/13)

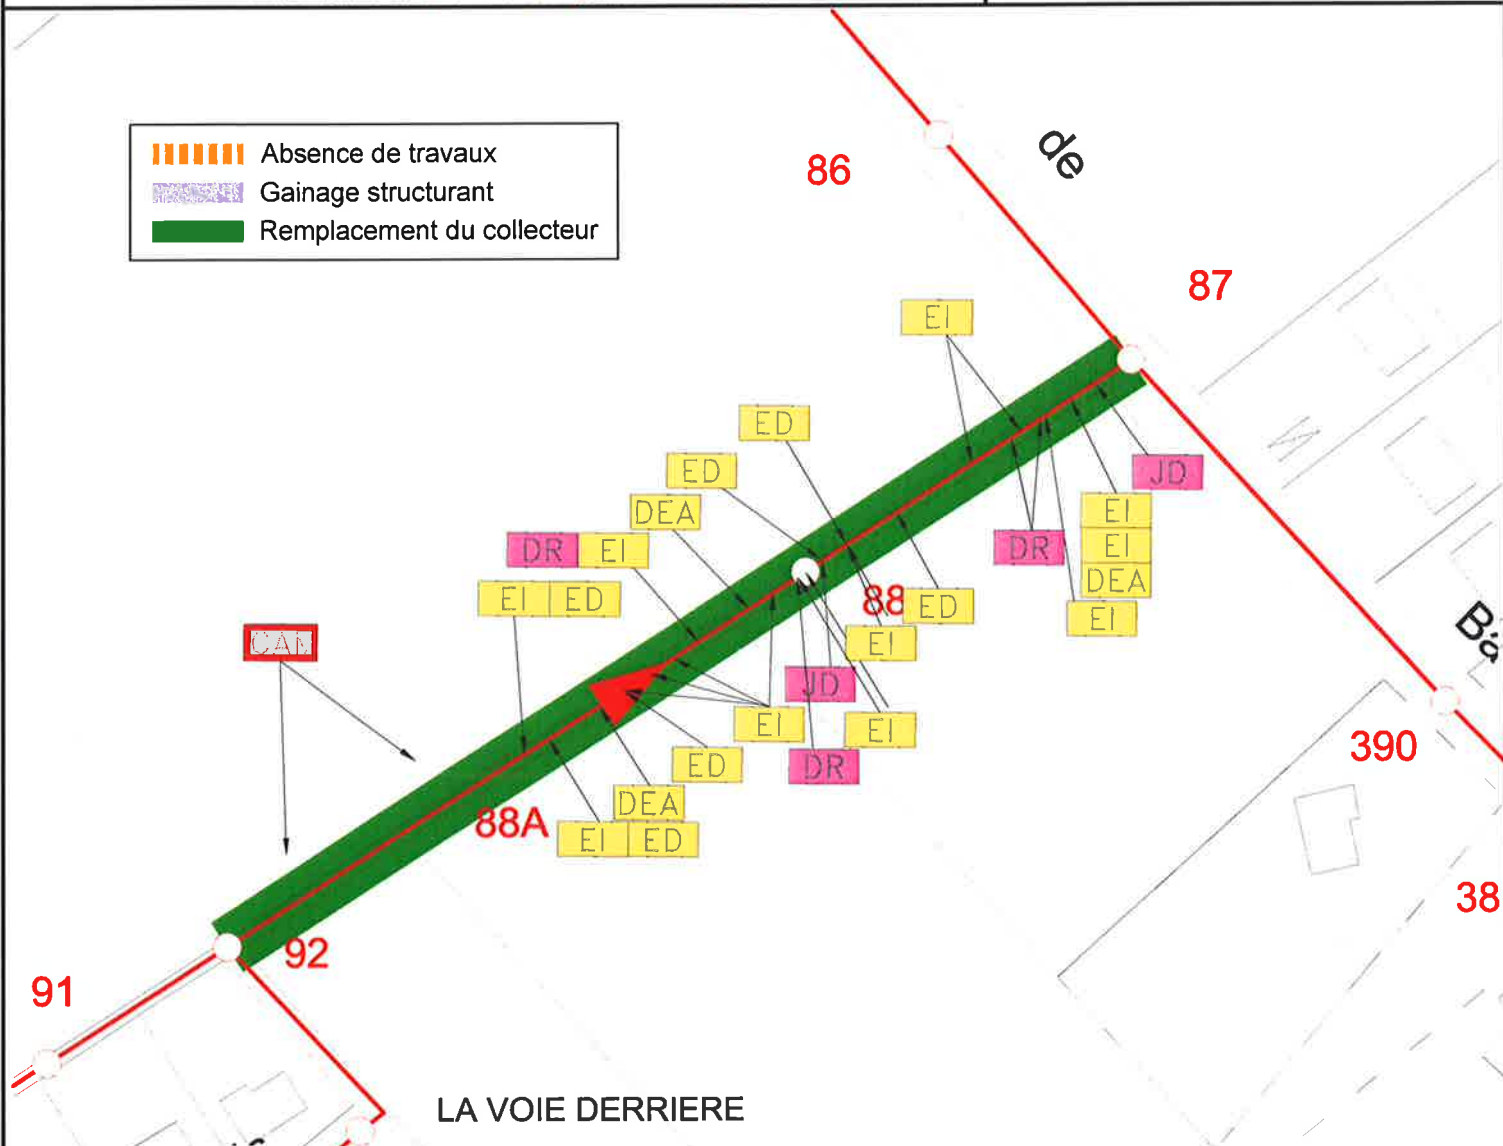
- Réseau d'eaux usées - 126.5ml
- Ø200 - Fibres-ciment - Tronçons 87 à 92
- N° de dossier : 1330412 (26/11/13)

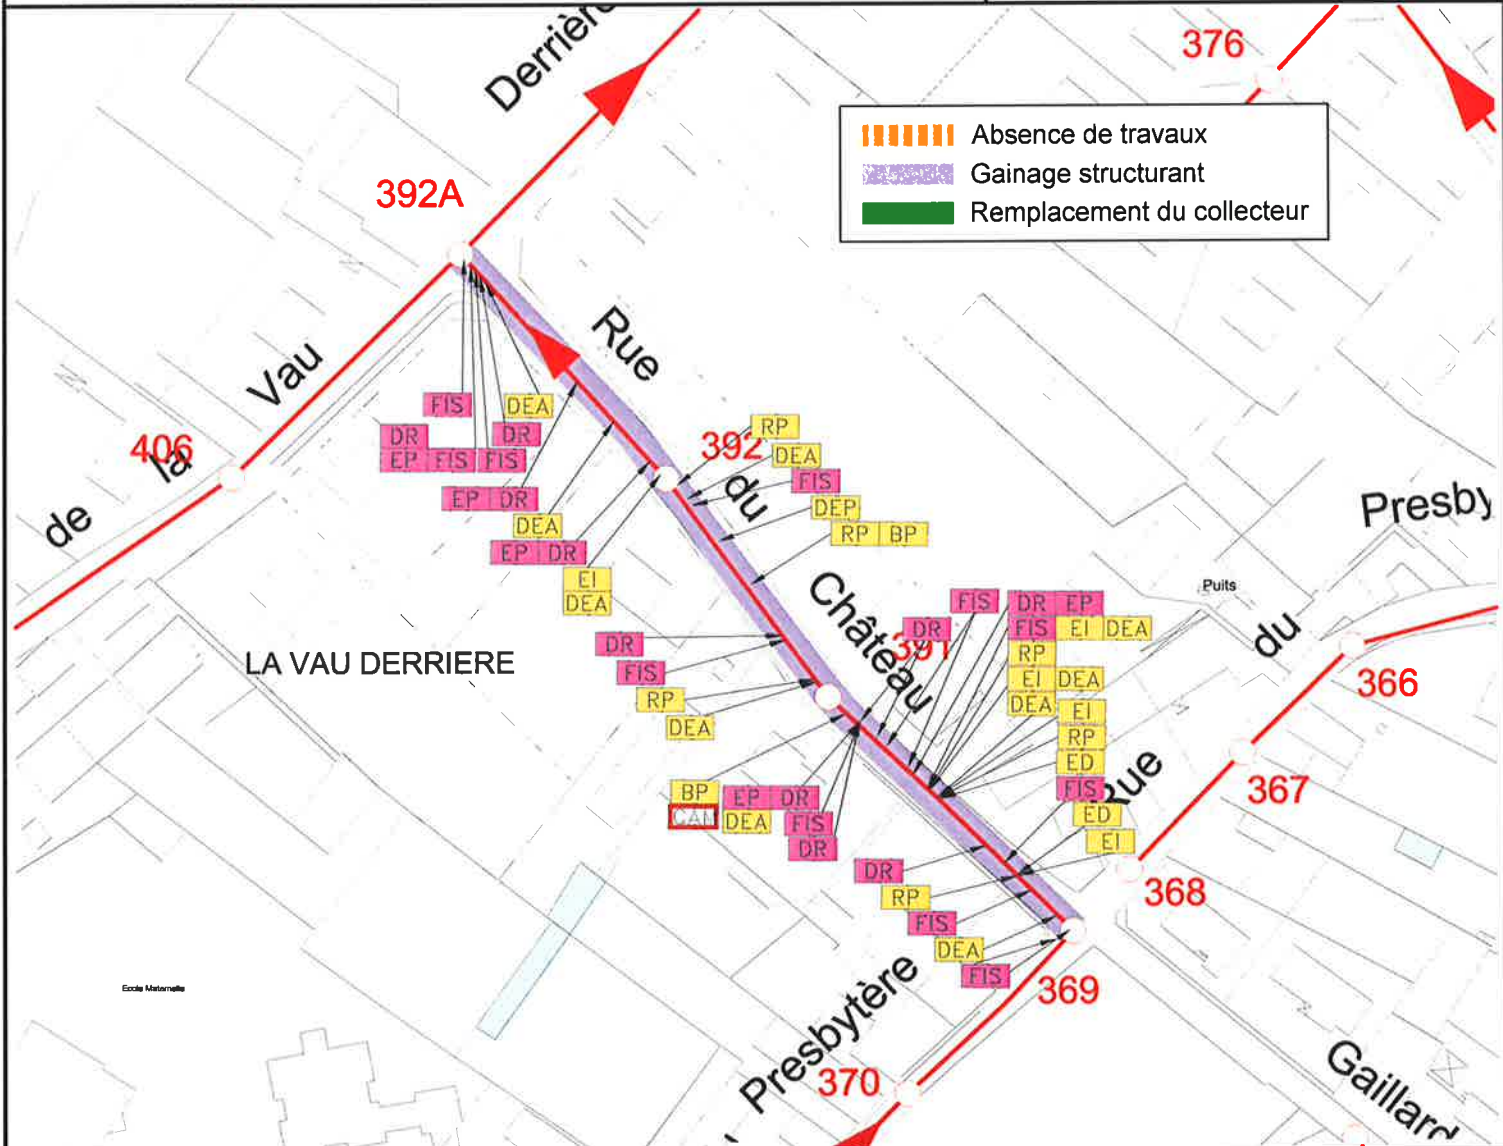
- Réseau d'eaux usées - 169.6ml
- Ø200 - PVC-U - Tronçons 369 à 392A
- N° de dossier : 1330412 (25/11/13)

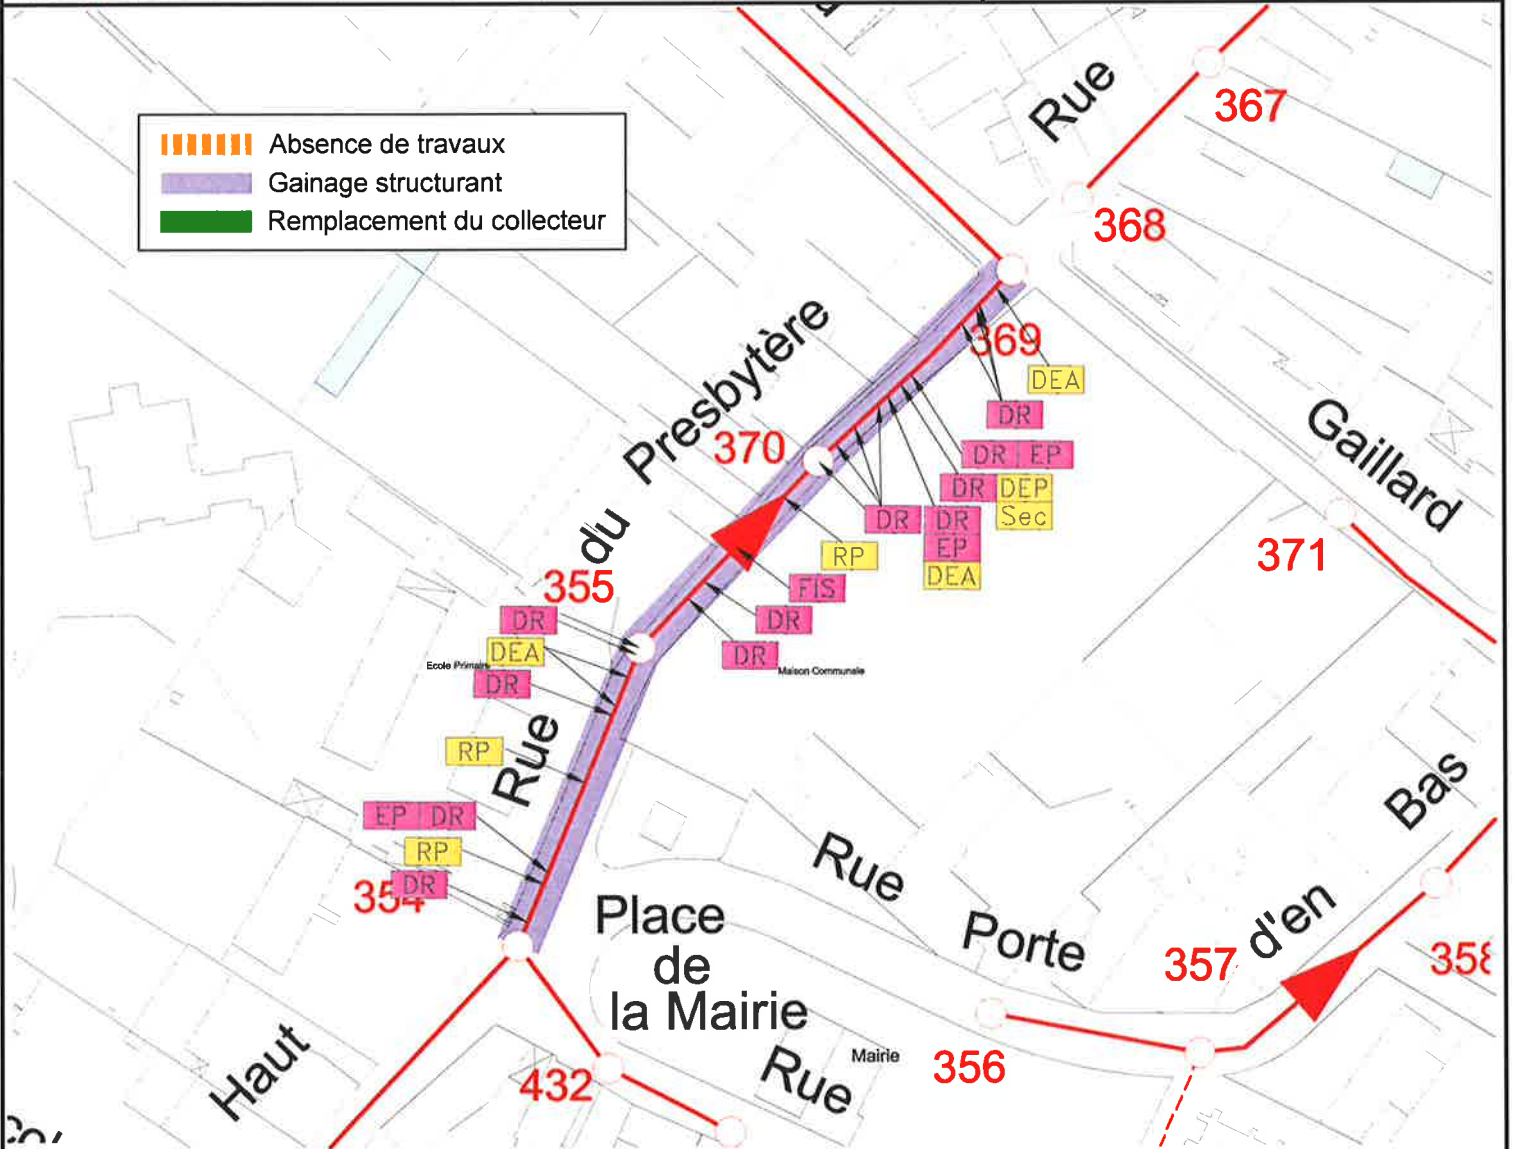
- Réseau d'eaux usées - 137.8ml
- Ø200 - PVC-U - Tronçons 369 à 354
- N° de dossier : 1330412 (25/11/13)

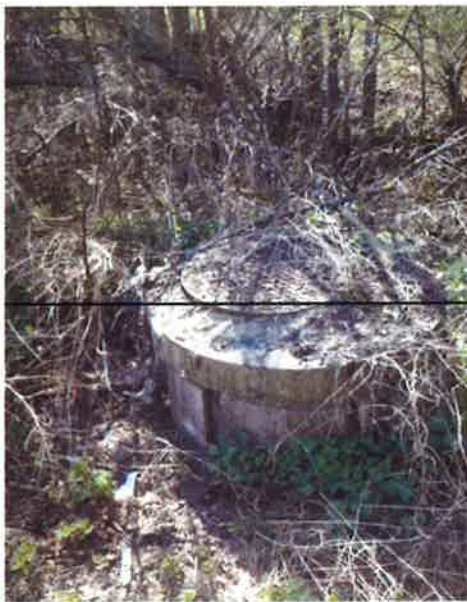
Il n'existe pas de trop-plein sur le PR en entrée de station d'épuration. Toutefois, un trop plein du PR est réalisée au droit du regard en amont de la STEP, en contrebas du chemin Latéral à l'ancien Chemin de Fer.

**Préconisation =** *Installer une sonde de mesure d'hauteur d'eau dans le puits, reliée au SOFREL, qui permettra :*

- *de détecter et d'enregistrer les débordements au niveau du regard de trop plein, en faisant une corrélation altimétrique entre ce point et le niveau du PR ;*
- *d'avoir une deuxième mesure de débit plus fiable en entrée STEP (à travers l'estimation du SOFREL).*
