DÉPARTEMENT DE L'YONNE

Commune de  
**CHEVANNES**

**DIAGNOSTIC DU SYSTÈME D'ASSAINISSEMENT  
(RÉSEAU ET STATION)**

**PHASE 3**

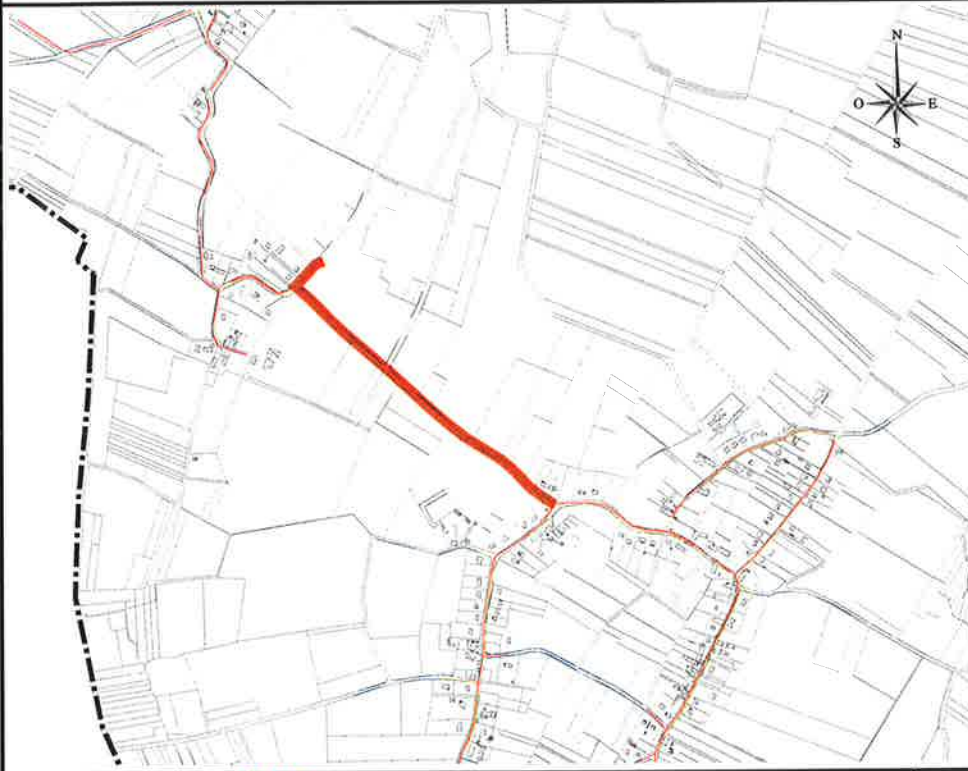
- Réseau d'eaux usées - 866.1ml
- Ø200 - Grès - Tronçons 329 à PR
- N° de dossier : 1330412 (04/11 /13 - 08/11/13)

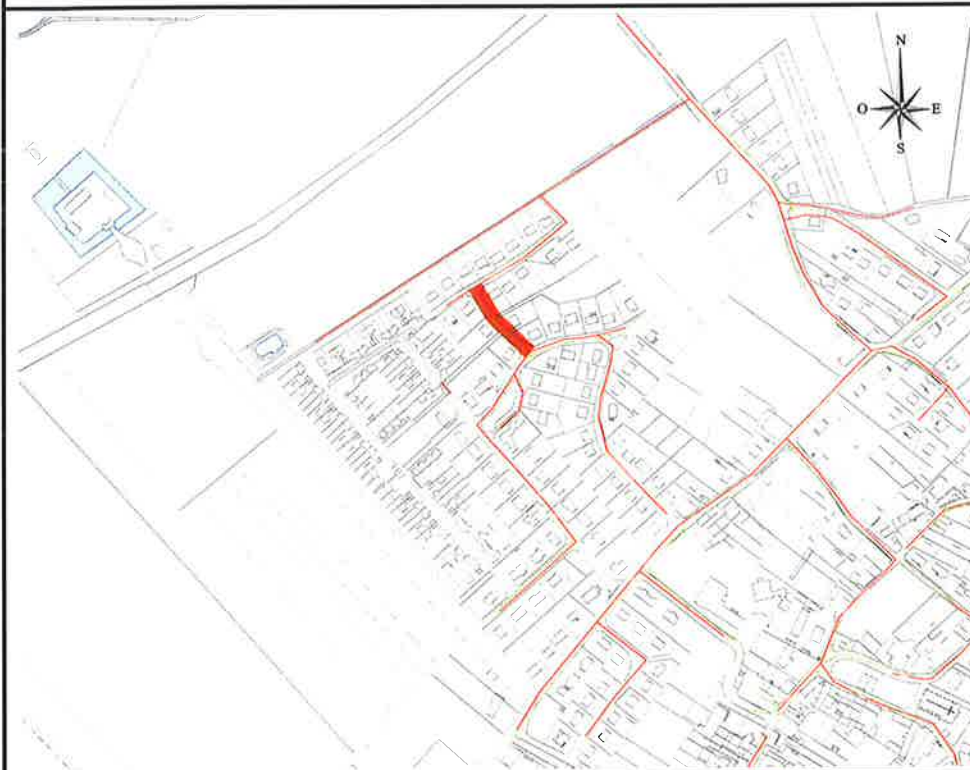
- Réseau d'eaux usées - 90.6ml
- Ø150 - Fibres-ciment - Tronçons 417 à 425
- N° de dossier : 1330412 (07/11/13)

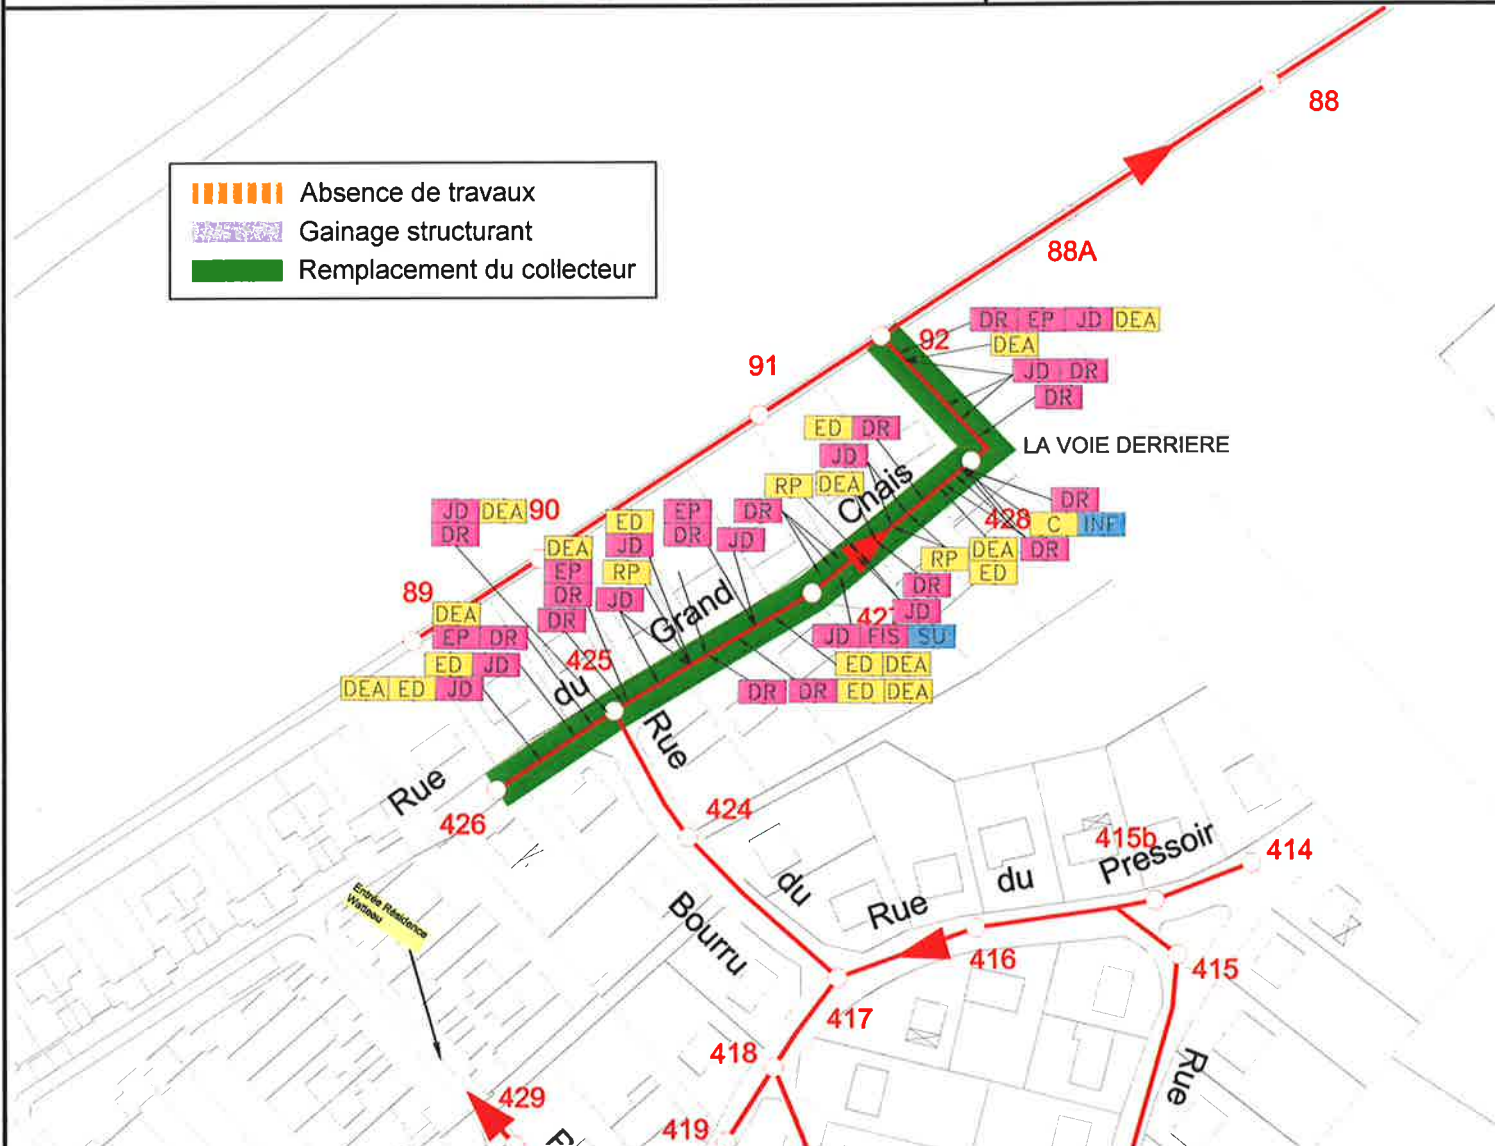
INSPECTION CAMERA

Le collecteur est moyennement dégradé. On observe la présence de 4 dégradations de surface, 3 épaufrures, 7 déviations angulaires, 1 décentrage radial, 4 joints défectueux et 2 concrétions, affaiblissant la structure de l'ouvrage et induisant des défauts d'étanchéité. Le diamètre du collecteur Ø150mm observé ne permet pas sa réhabilitation par l'intérieur. Des travaux de remplacement doivent être envisagés à court terme.

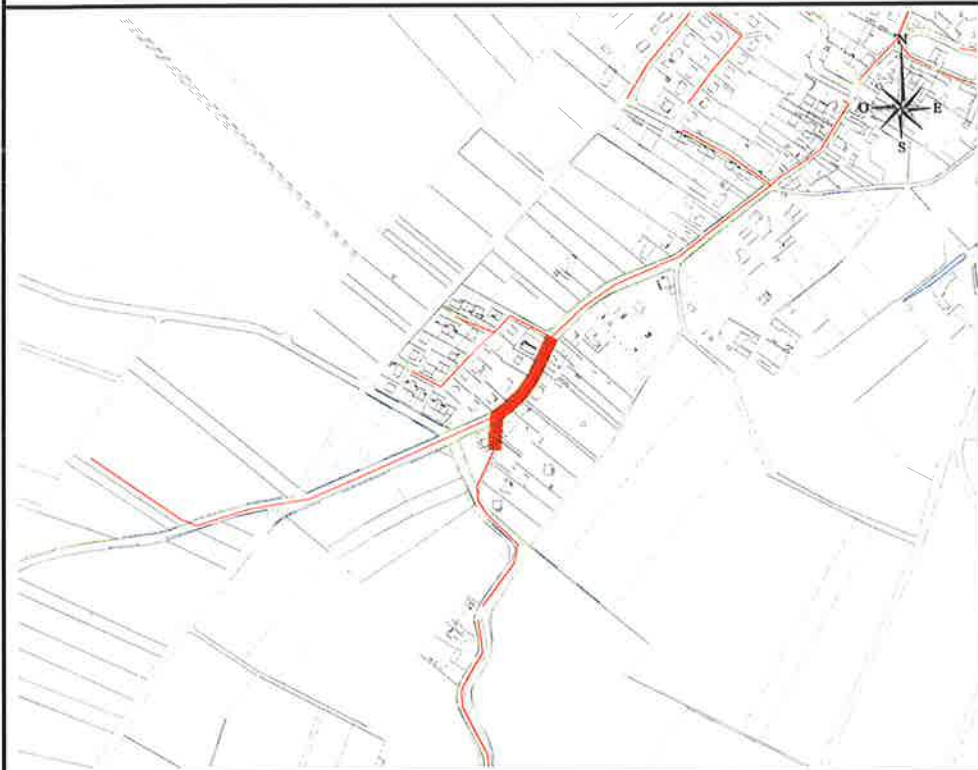
Le collecteur est dégradé. On observe la présence de 23 dégradations de surface, 12 épaufrures, 2 fissures circulaires ouvertes, 1 perforation, 1 rupture, 1 déboîtement longitudinal, 14 déviations angulaires, 10 décentrages radiaux, 1 emboîtement non étanche, 17 joints défectueux, 2 concrétions et 2 infiltrations, affaiblissant la structure de l'ouvrage et induisant des défauts d'étanchéité. Le diamètre du collecteur Ø150mm observé ne permet pas sa réhabilitation par l'intérieur. Des travaux de remplacement doivent être envisagés à court terme.

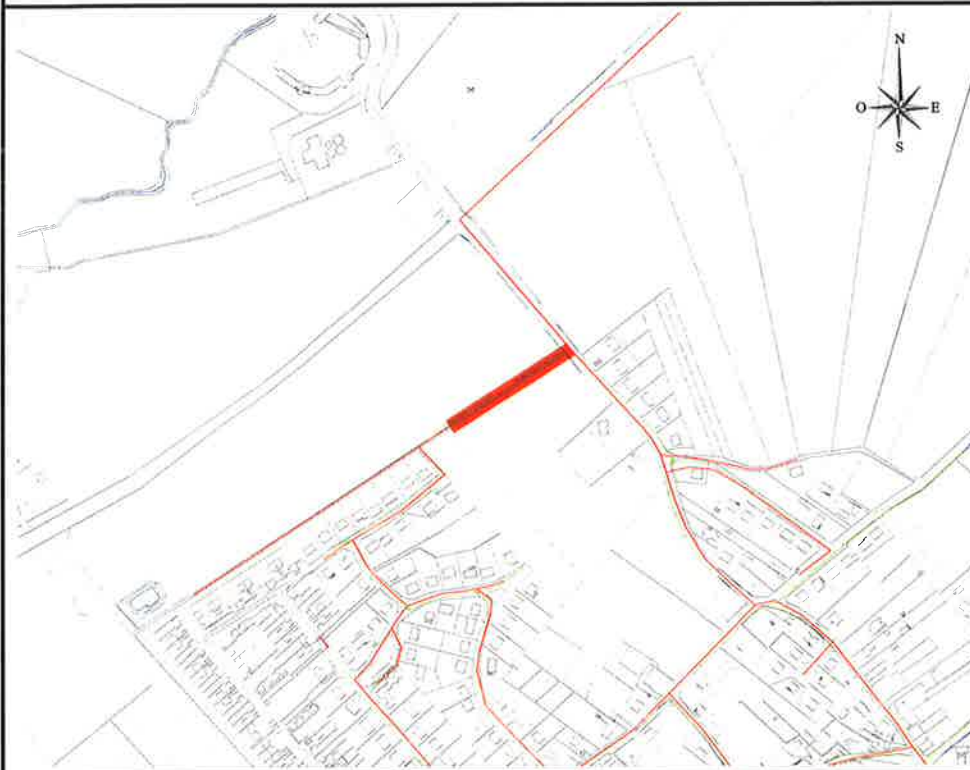
Le collecteur est faiblement dégradé. On observe la présence de 6 déboitements longitudinaux, 3 déviations angulaires et 2 joints défectueux, affaiblissant la structure de l'ouvrage. Un gainage structurant à moyen terme peut-être envisagé, les déviations angulaires restant de faibles importances.

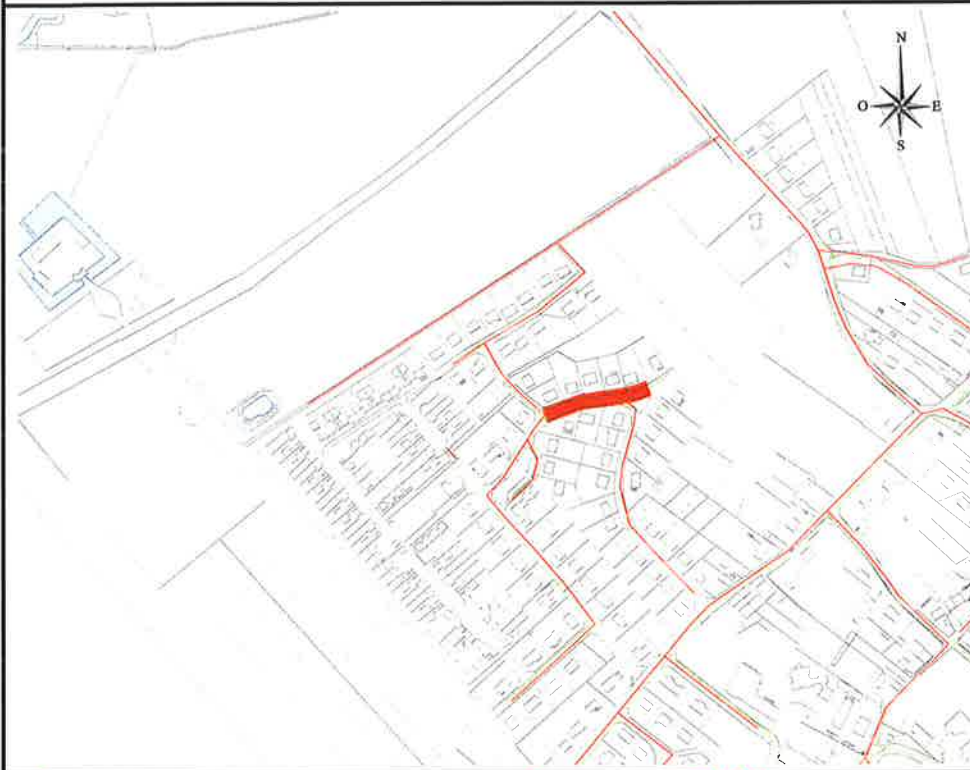
Le collecteur est dégradé. On observe la présence de 5 dégradations de surface, 1 épaufrure, 15 déboitements longitudinaux, 3 déviations angulaires, 11 décentrages radiaux et 2 joints défectueux, affaiblissant la structure de l'ouvrage. Les décentrages radiaux observés ne permettent pas sa réhabilitation par l'intérieur. Des travaux de remplacement doivent être envisagés à court terme.

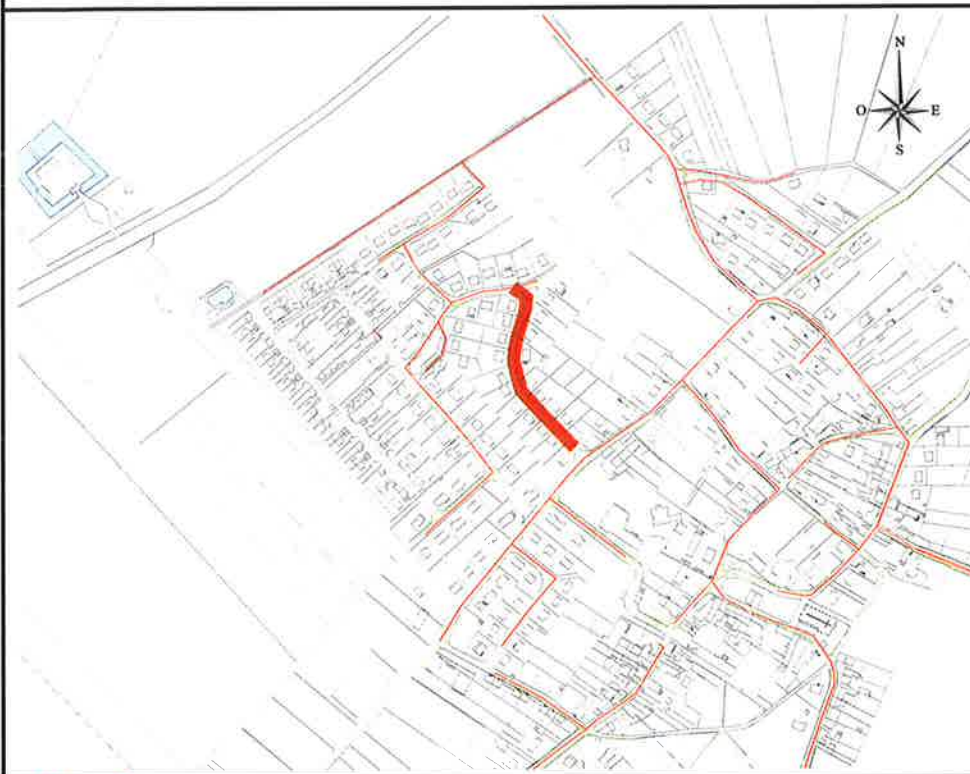
Le collecteur est dégradé. On observe la présence de 15 dégradations de surface, 3 épaufures, 5 décentrages radiaux, 4 joints défectueux et 2 infiltrations, affaiblissant la structure de l'ouvrage et induisant des défauts d'étanchéité. Le diamètre du collecteur Ø150mm observé ne permet pas sa réhabilitation par l'intérieur. Des travaux de remplacement doivent être envisagés à court terme.

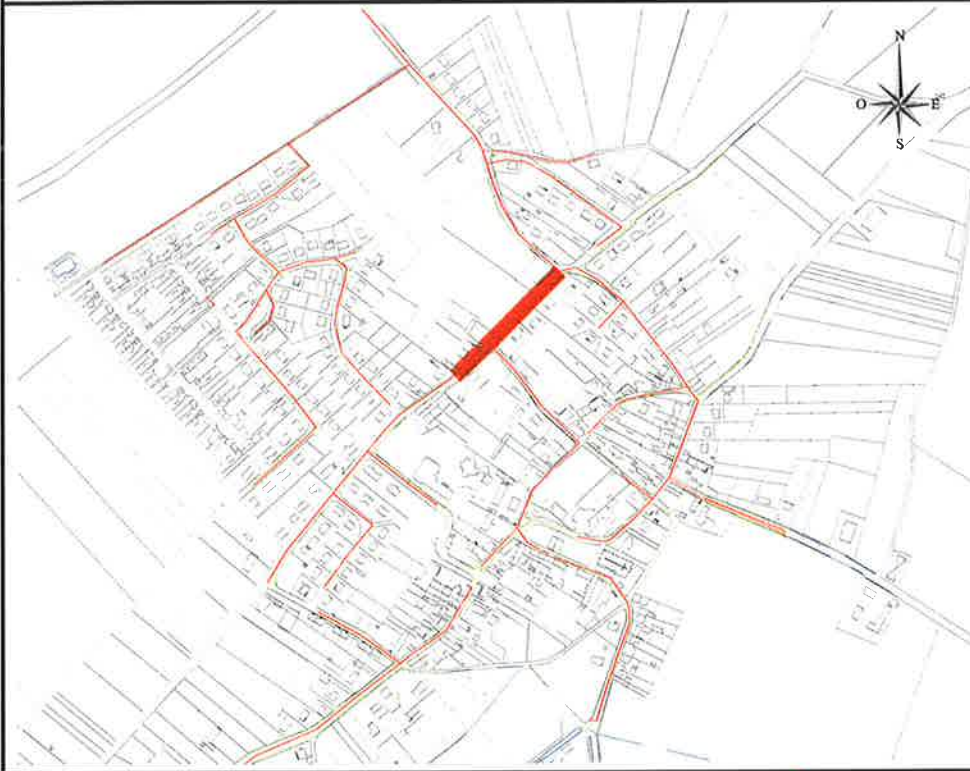
Le collecteur est dégradé. On observe la présence de 19 dégradations de surface, 6 épaufures, 3 fissures circulaires ouvertes, 1 déboîtement longitudinal, 9 déviations angulaires, 14 décentrages radiaux, 14 joints défectueux, 5 dépôts persistants, 3 concrétions et 3 infiltrations, affaiblissant la structure de l'ouvrage et induisant des défauts d'étanchéité. Le diamètre du collecteur Ø150mm observé ne permet pas sa réhabilitation par l'intérieur. Des travaux de remplacement doivent être envisagés à court terme.

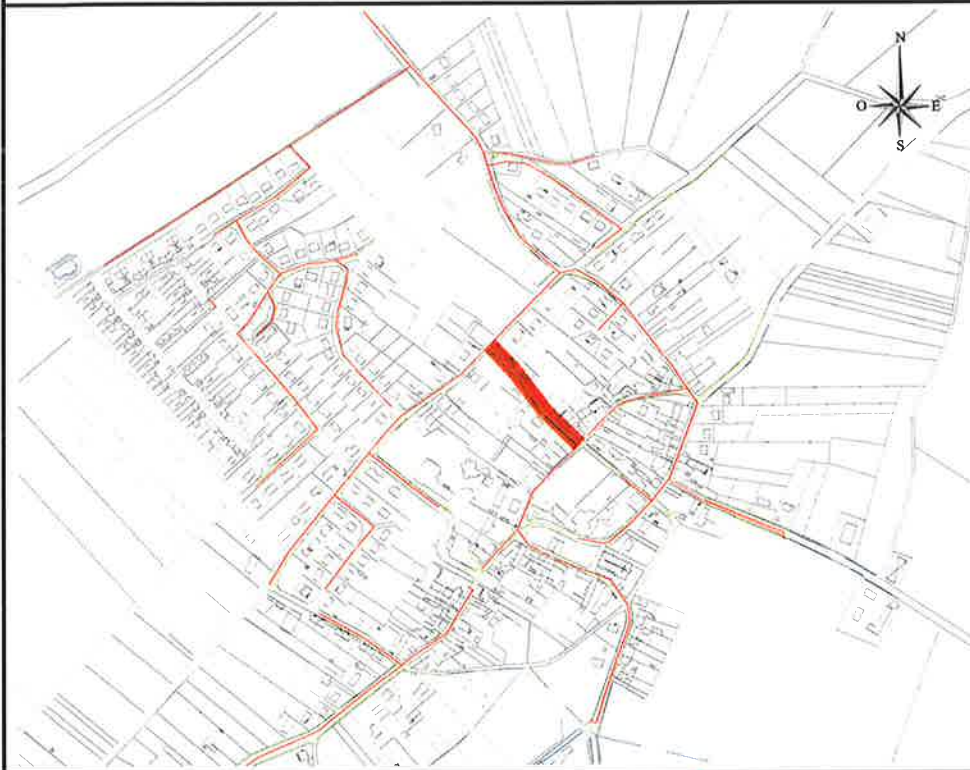
Le collecteur est fortement dégradé. On observe la présence de 4 contrepenes importantes, 3 dégradations de surface, 3 épaufrures, 2 débuts d'effondrement avec parois manquantes, 1 fissure circulaire fermée, 1 fissure complexe ouverte, 2 ruptures, 3 déboitements longitudinaux, 3 déviations angulaires, 1 décentrage radial, 2 dépôts persistants, 1 infiltration et 1 introduction de racines, affaiblissant la structure de l'ouvrage, induisant des défauts d'étanchéité et perturbant l'écoulement des effluents. Les contrepenes et parois manquantes observées ne permettent pas sa réhabilitation par l'intérieur. Des travaux de remplacement doivent être envisagés prioritairement.

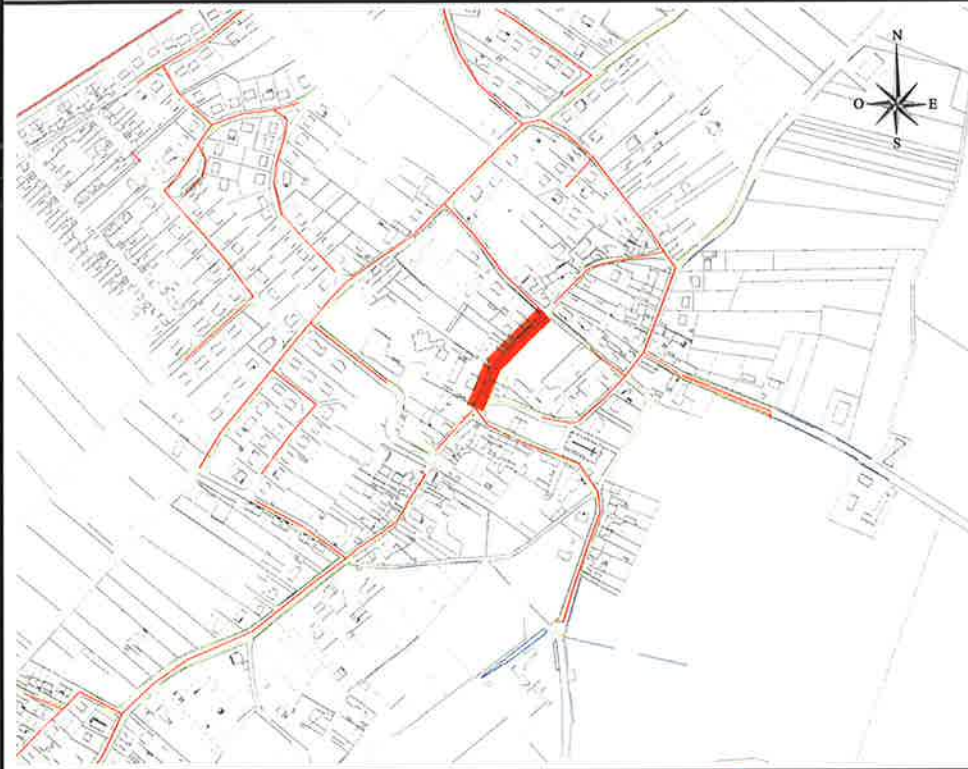
Le collecteur est dégradé. On observe la présence de 2 branchements pénétrants, 8 dégradations de surface, 5 épaufrures, 2 fissures longitudinales fermées, 7 fissures circulaires ouvertes, 3 fissures complexes ouvertes, 2 éclats de parois manquantes, 1 rupture, 10 déviations angulaires, 2 décentrages radiaux, 6 déboitements longitudinaux, 2 concrétions et 1 infiltration, affaiblissant la structure de l'ouvrage et induisant des défauts d'étanchéité. Un gainage structurant à court terme peut-être envisagé, les déviations angulaires et décentrages radiaux restant de faibles importances.
